**ESTUDO DE CASO – PATOLOGIAS EM RESIDÊNCIAS DE PEQUENO
PORTE NA CIDADE DE PIRANHAS-GO**

Trabalho de Conclusão do Curso, apresentado para
obtenção do grau de Engenheiro Civil no Curso de
Engenharia Civil na Faculdade de Iporá - FAI.

O presente trabalho tem o objetivo de determinar problemas patológicos em 4 residências de pequeno porte no bairro Santo Antônio na cidade de Piranhas-GO, entre as quais se destacam as fissuras, manchas, infiltrações, para analisar e relatar as possíveis patologias abordando assim, as possíveis soluções que poderiam minimizar tais manifestações. Estas manifestações patológicas, podem ocorrer bem antes das edificações serem entregues, podendo ter origem em qualquer etapa do processo construtivo, observando-se, assim, a necessidade de manutenção preventiva do controle dos materiais empregados, de uma padronização e qualidade na execução dos projetos e da qualidade dos processos de execução. Primeiro analisamos as manifestações e em seguida relatamos sobre cada uma delas, trazendo as alternativas de prevenção e amenização do problema.

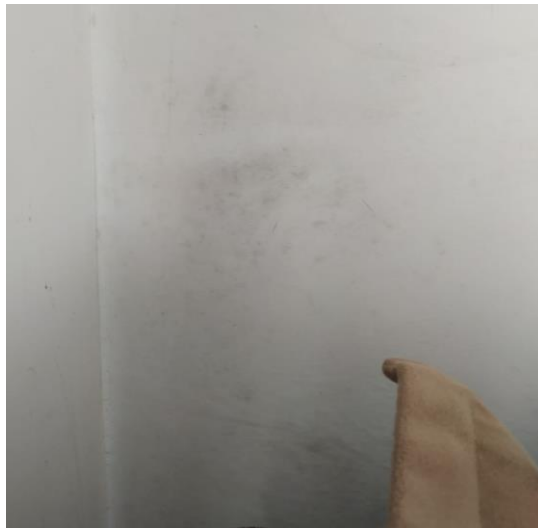
Foram encontradas algumas irregularidades. Uma delas, como mostra a figura 03, é uma mancha de mofo encontrada na parede da sala, que segundo os moradores estão com esse problema há 1 ano e não fizeram nenhum reparo.

Figura 03: Mancha de umidade.

A ocorrência poderia ser por falta de impermeabilização (má execução), ou por impermeabilização ineficaz (material de baixa qualidade). A saturação de água nos materiais sujeitos à umidade tem como consequência o aparecimento de manchas características e posterior deterioração.

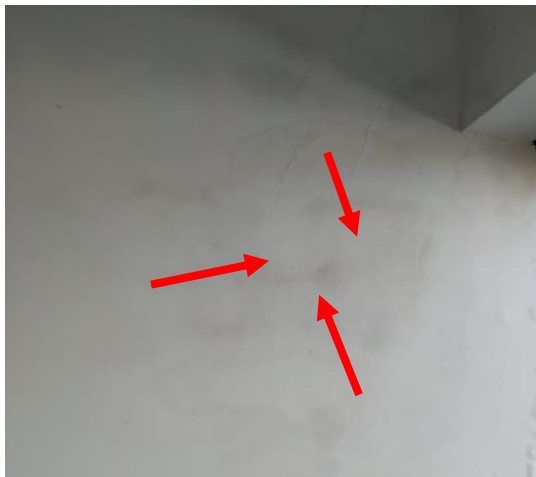
De acordo com a figura 04, também podem surgir fissuras devido a umidade, onde Medeiros e Franco (1999) classificam as fissuras como internas que são provocadas pela ação de variação térmica e umidade, provocando movimentações de contração e expansão que dependem das propriedades do material, e as externas, causadas por cargas transmitidas pelos elementos estruturais e movimentos diferenciais entre os elementos de concreto armado e as paredes.

Figura 04: Mancha de umidade e fissura.

As fissuras são bem finas e estão visíveis há 11 meses e também não solucionaram.

Solução: Refazer o revestimento seguindo as etapas corretas e respeitando os prazos estabelecidos pelas normas, utilizando impermeabilização flexível, pois ao contrário da rígida pode acompanhar os movimentos de dilatação ou retração devido às mudanças de temperaturas e usar tintas emborrachadas, sela-trincas etc.

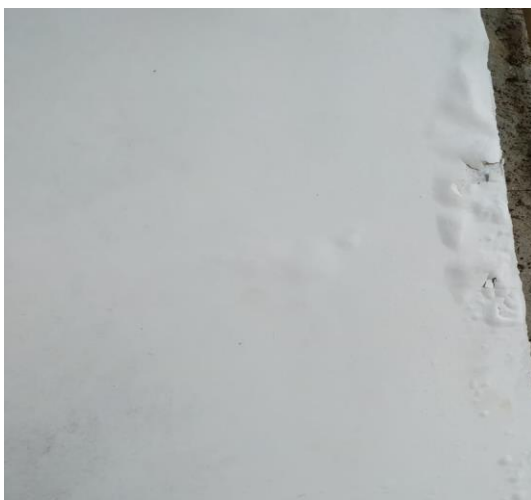
Conforme a figura 05, percebe-se o estufamento e descascamento na pintura que é causado por falta de aderência do produto aplicado devido à presença de pó (tinta antiga pulverulenta) sobre a superfície, falta de diluição da tinta, uso de fundos ou massas de baixa qualidade.

Figura 05: Mofo, empolamento e descascamento da pintura.

Paredes mofadas precisam ser cuidadosamente limpas, o que envolve a escovação da superfície, seguida por banho com uma solução de água potável e sanitária, deixando agir por 30 minutos. Depois, é preciso enxaguar a região com água potável, aguardar a secagem completa para, então, iniciar a pintura.

Solução: Para corrigir o descascamento, é recomendado raspar ou escovar a superfície até a remoção total das partes soltas ou mal aderidas. Em seguida, aplique uma demão de Suvinil Fundo Preparador de Paredes - Base Água e aplique o acabamento (POLITO, 2006).

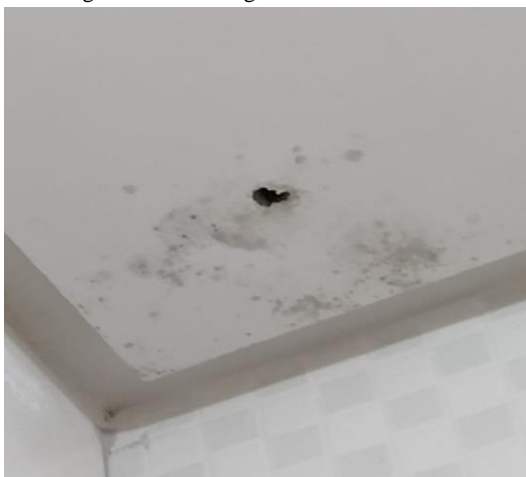
A figura 06 apresenta infiltração de água no teto do banheiro, podendo ser causada por uma pequena rachadura na laje ou problema de deslocamento na telha, e pouco a pouco, pode corroer o material do revestimento ou do forro causando um mal maior.

Figura 06: Mofo e goteira no teto do banheiro.

Se o banheiro não for adequadamente impermeabilizado com calafetar ou selante, isso pode ser uma das principais causas de danos à água do teto e ignorar um vazamento no teto, além de aumentar o mofo, pode enfraquecer os materiais o suficiente para que o teto desmorone.

- Encontrar a fonte da água. Isso é fundamental, pois qualquer reparo no próprio teto será inútil se a água voltar a danificar o teto novamente.
- Identificar a fonte da umidade. Um telhado com vazamento pode ser causado por fortes tempestades de vento soprando telhas do telhado.

Solução: De acordo com Alucci, Flauzino e Milano (1988), medidas devem ser tomadas na fase de projeto como forma de prevenir que o mofo aconteça nas edificações. Tais medidas visam garantir uma ventilação, iluminação e insolação adequada aos ambientes, assim como também evitar riscos de infiltração de água através de paredes, próximo de pisos e/ou tetos, é de grande importância também adotar o uso de impermeabilizantes. É recomendado passar uma escova ou máquina de alta pressão para removê-los por completo. Tendo atenção quando usar a máquina de alta pressão, tapando as fendas maiores com argamassa ou silicone reparando as juntas que estiverem em mau estado.

Segundo Verçoza (1985) para sanar a presença de mofos e goteiras, deve-se buscar serviço especializado, tão como, fazer a troca de telhas danificadas ou realizar impermeabilização adequada nas coberturas.

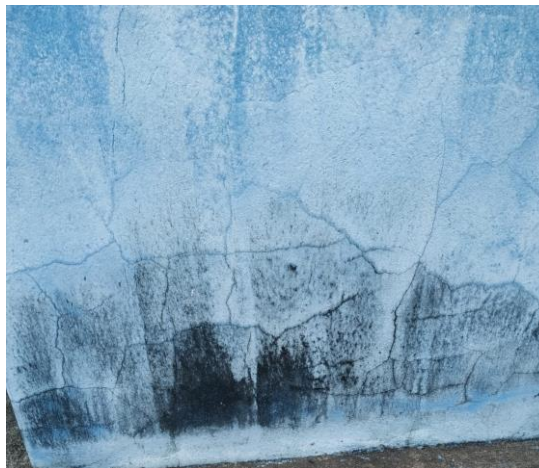
Na figura 07, as manchas de bolor e fissuras são claramente mostradas, que foram ocorridas possivelmente devido as chuvas e as movimentações térmicas. A ausência de preparação da superfície ou sua realização de maneira insuficiente fará com que a pintura apresente pulverulência, contaminações, sujeiras, bolor, materiais soltos e substrato poroso.

Não foram feitas medidas, apenas pelas visitas e observações, as fissuras se dão devido às movimentações da estrutura decorrentes de variação climática, recalques de fundações, ou qualquer outro fenômeno a que a construção seja submetida. Quando isso acontece, as fissuras passam a ser porta de entrada para a infiltração e percolação de água.

Figura 07: Mofo e fissuras na parede externa.

Solução: caso a fissura não apresente movimentação considerável, que é o caso da maioria das fissuras observadas, sua recuperação pode ser feita usando o próprio sistema de pintura da parede. Segundo Thomaz (1989), pode-se recuperar esse tipo de fissura aplicando um selante flexível, como poliuretano ou silicone, em um sulco aberto na região da trinca. Podendo ser feito da seguinte forma: abrindo com espátulas, passando o selatrinca, material de silicone borrachoso, massa forte e massa corrida.

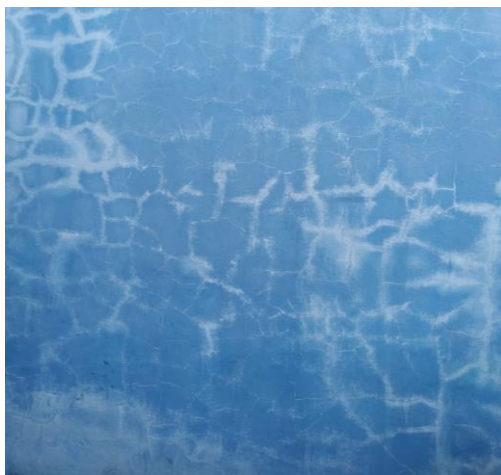
Já na figura 08, observa-se as manchas brancas que são chamadas eflorescência, que ocorrem quando a tinta é aplicada sobre o reboco não curado ou em superfícies com presença de umidade ou devido à sais provenientes dos materiais de construção.

Figura 08: Eflorescência na parede externa.

Solução: Para corrigir a eflorescência, deve-se aguardar a secagem da superfície, eliminar eventuais infiltrações, aplicar uma demão fundo preparador de paredes a base d'água e aplicar acabamento. Uma maneira simples de fazer isso também, é usar ácidos (como o sulfâmico e o acético) para remover as manchas. É preciso consultar a quantidade e a forma de utilização com o fabricante do produto para não corroer e manchar ainda mais as superfícies. Lavar o local com bastante água após o processo é fundamental para que o resultado saia conforme o planejado (FAGUNDES NETO, 2008).

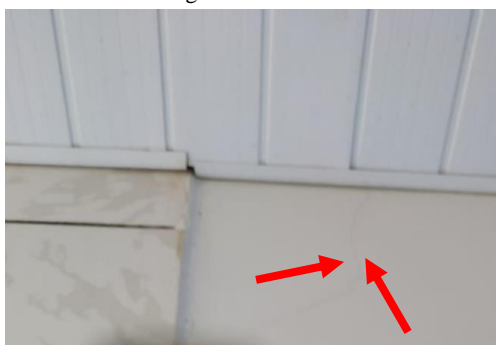
Na figura 09, mostra uma fissura presente por 4 anos depois que os moradores residem, que vai do teto até a parede podendo ser ocasionada pela dilatação térmica, tendo a mesma solução dos mofos e fissuras anteriores, como retirar a pintura e refazer usando impermeabilizante para evitar a infiltração nesse local.

Figura 09: Fissura.

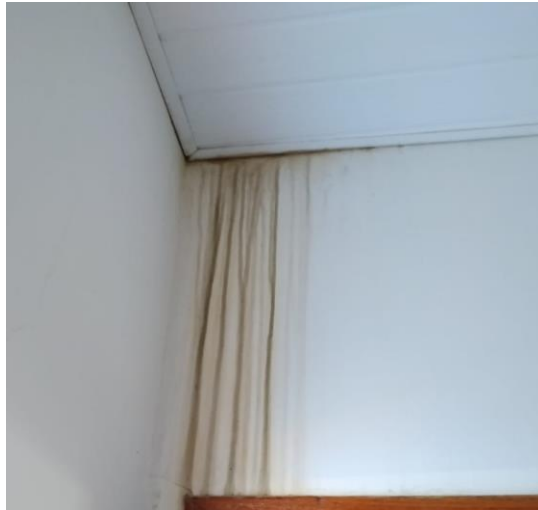
Conforme observamos na figura 10, a infiltração, que está permanente desde a

mudança dos moradores para o imóvel. Devido à chuva, aparecem goteiras que provocam esse problema com a umidade, pois a água circula até encontrar uma abertura.

Figura 10: Infiltração no teto de PVC.

Solução: cobrir todo o telhado com uma manta asfáltica para telhado. Para isso, a preferência é para as mantas aluminizadas resistente à água. Recomenda-se também, o uso de isolantes térmicos para lajes e telhados e, em locais suscetíveis à corrosão. Desta forma, o ambiente irá ganhar resistência e impedir a percolação de água.

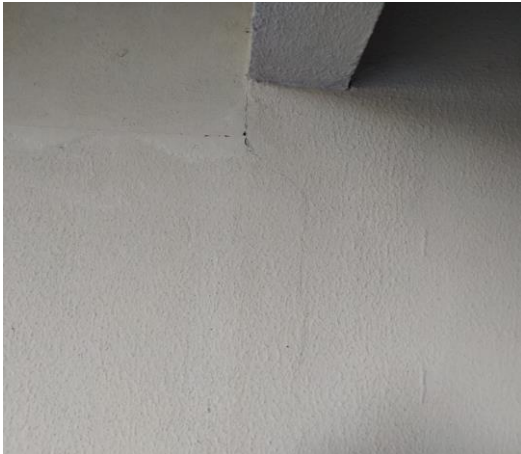
Foram encontradas apenas fissuras, como mostra a imagem da figura 11 na parede e na figura 12 no requadro da janela, onde estão presentes desde quando mudaram para o local.

Figura 11: Fissura na parede.

Solução: Da mesma maneira que as fissuras foram solucionadas no imóvel 01 (Figura 04), o ideal seria abrir com espátulas, passando o selatrinca, material de silicone borrachoso, massa forte e massa corrida. E no caso da janela, o problema possivelmente surgiu devido não ter utilizado verga e contraverga.

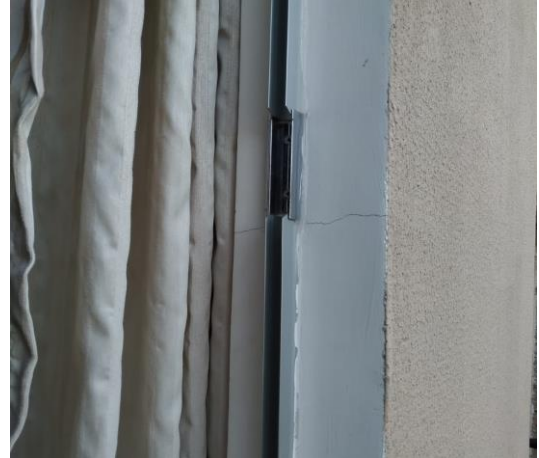
Figura 12: Fissura no requadro da janela.

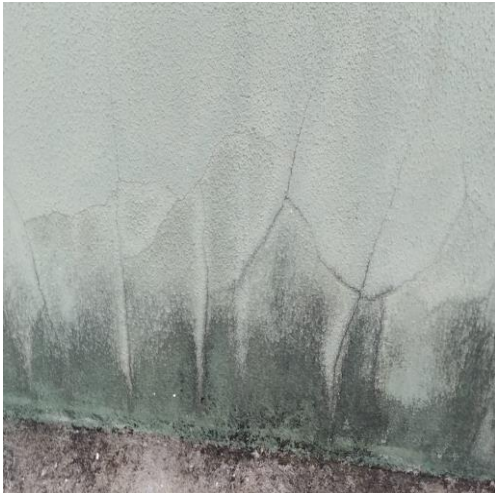
As figuras 13 e 14 mostram novamente os problemas que a umidade gera, podendo causar fissuras, mofo e manchas escuras principalmente nas paredes externas que tem mais contato com o sol e a chuva. A absorção de umidade por materiais porosos se dá por capilaridade (THOMAZ 1998).

Ao absorverem umidade, as paredes podem se movimentar em sentido contrário ao das lajes ou outros elementos de concreto a que estejam ligadas, gerando fissuras (DUARTE, 1998).

Figura 13: Mofo e fissuras na parede externa.

Esses problemas estão presentes há 4 anos e não fizeram nenhum reparo. Pretendem construir uma área no fundo e garagem, porém não irão contratar um engenheiro.

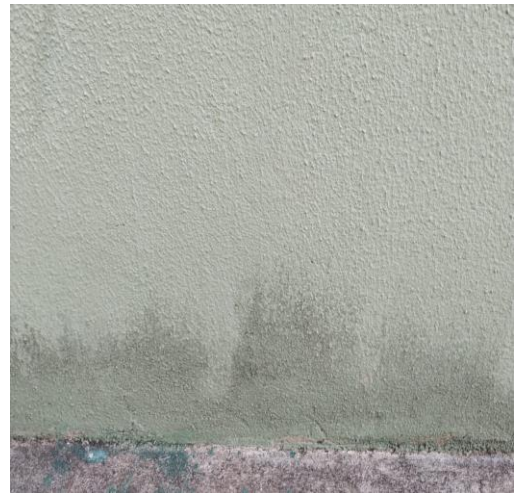
Figura 14: Infiltração.
