**ANÁLISE DE PATOLOGIAS EM PONTES E BUEIROS DE UM
TRECHO DA GO-060, ENTRE IPORÁ E ISRAELÂNDIA - GOIÁS**

Trabalho de Conclusão do Curso, apresentado para
obtenção do grau de Engenheiro Civil no Curso de
Engenharia Civil na Faculdade de Iporá - FAI.

ANÁLISE DE PATOLOGIAS EM PONTES E BUEIROS EM UM TRECHO DA GO-060 ENTRE IPORÁ E ISRAELÂNDIA, GOIÁS

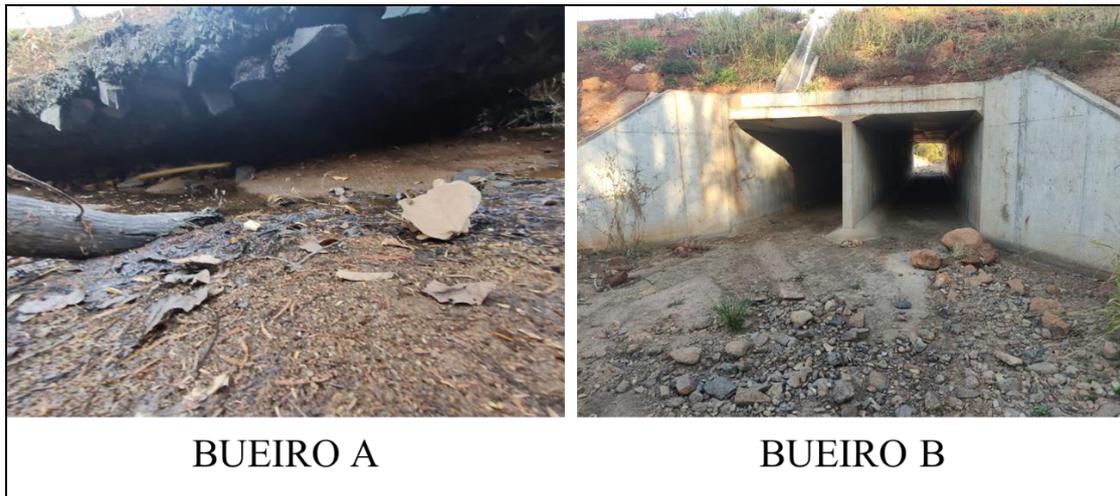
Foi observado que os bueiros apresentam alguns tipos de patologias, como eflorescência (Figura 2) e manchas de umidade (Figura 3). As eflorescências e manchas de umidade nas duas estruturas por conta da exposição a água. O Bueiro B passou por recente reestruturação, então é mais novo que o Bueiro A. Assim, é provável que, pelo seu maior tempo de exposição às intempéries, foi possível observar maior quantidade de problemas.

Figura 2. Eflorescência. GO-060 entre Iporá e Israelândia.

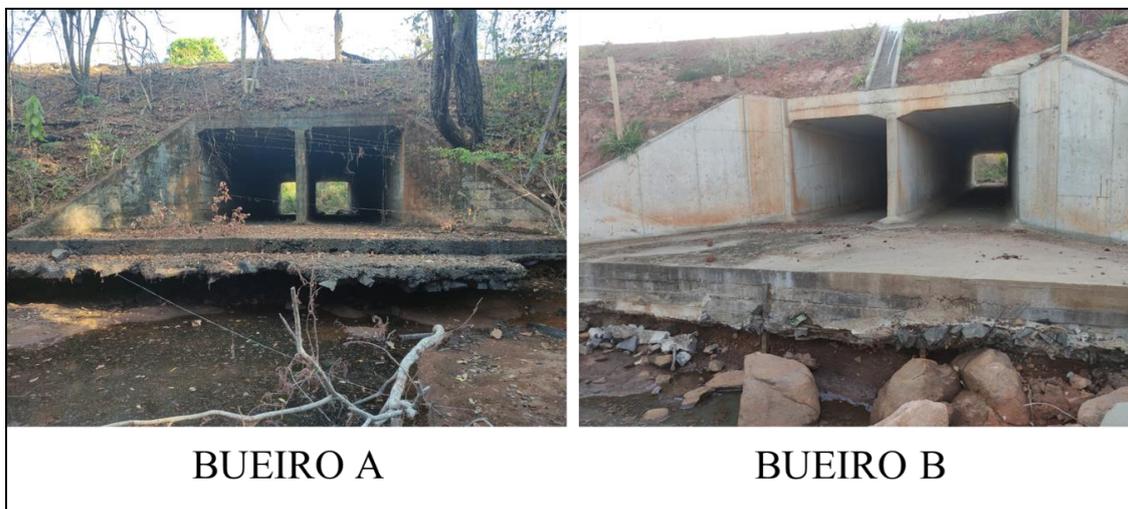
Figura 3. Manchas de umidade. GO-060 entre Iporá e Israelândia.

As quatro estruturas analisadas apresentaram patologias decorrentes do contato com a água. Por conta desse contato direto com a água pode ocorrer excesso de umidade e resultar em problemas. As manchas de umidade são patologias visuais (BRAGA; BRANDÃO; RIBEIRO; DIOGÉNES, 2020) e, segundo Takeda e Mazer (2020), a associação da presença de umidade é comumente relacionada ao descolamento em uma mesma região, condição que potencializa a evolução de novos danos.

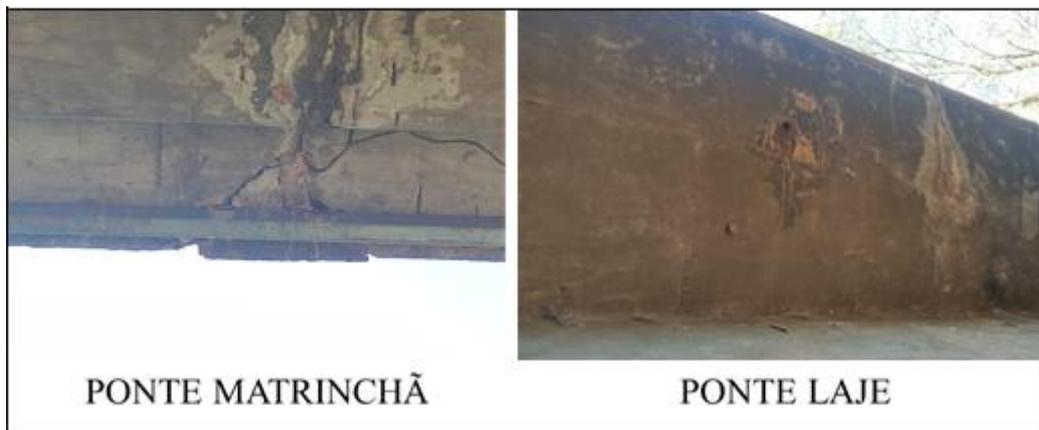
Foi observado que as pontes apresentam diversas patologias, como fissura (Figura 4), carbonatação (Figura 5) e desagregação (Figura 6). A ponte Matrinhã apresenta maiores patologias do que a ponte Laje, mas ambas apresentam carbonatação no tabuleiro e no guarda corpo, no tabuleiro apresentam fissuras. A ponte Matrinhã apresenta maiores desagregações no guarda corpo e tabuleiro devido ao maior índice de carbonatação.

Figura 4. Fissura. GO-060 entre Iporá e Israelândia.

Também foram registradas fissuras, que são consideradas aberturas que afetam a superfície do elemento estrutural o que torna um local para a entrada de agentes agressivos à estrutura, a fissuração é quando a tensão resistiva está sendo ou foi superada por esforços sobre a estrutura. Segundo a (NBR 6118/2003), o risco e a evolução da corrosão do aço na região das fissuras de flexão transversais à armadura principal dependem essencialmente da qualidade e da espessura do concreto de cobertura da armadura.

Do ponto de vista técnico, é viável fazer a detecção das fissuras por PDI (plano de desenvolvimento individual), no entanto é considerado um trabalho complexo quando há elevada variação nas imagens de estudo (RUIZ; JUNIOR; NETO; FERNANDES, 2020). Para isso, a reparação e reforço dos elementos que necessitam de intervenção devem decorrer de projetos elaborados por profissionais especializados e executados com capacidade técnica para trabalhar na recuperação e reforço de estruturas de pontes (LIMA; RIBEIRO; PALHARES; MELO, 2020).

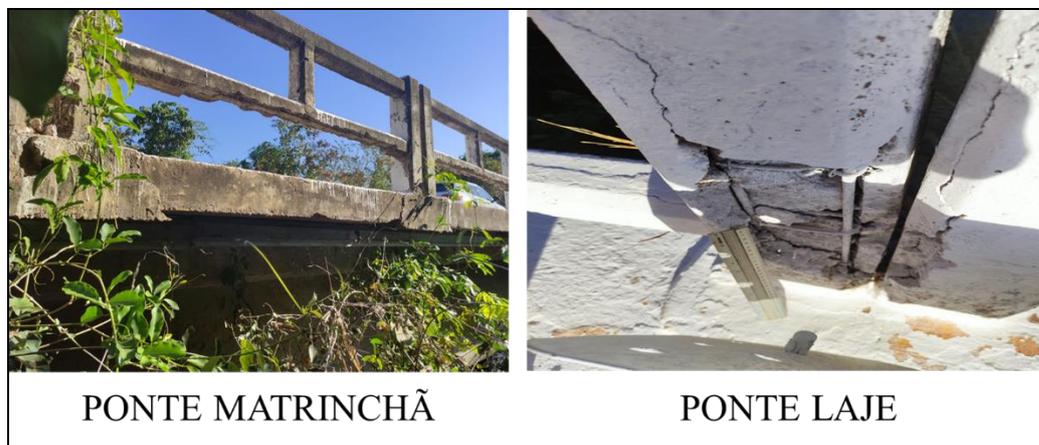
Figura 5. Carbonatação. GO-060 entre Iporá e Israelândia.

A Carbonatação do concreto, que foi registrada nas duas pontes, é resultado da transformação do hidróxido de cálcio, com alto pH, em carbonato de cálcio, que tem um pH mais neutro (VITÓRIO, 2002). De acordo com o mesmo autor, é uma das causas mais frequentes da corrosão em estruturas de concreto armado. De acordo com (POSSAN, 2010) no que se refere à garantia da durabilidade e à vida útil das construções em concreto, por meio de estimativas de profundidades de carbonatação de concretos de fácil utilização, pode ser empregado para previsões de vida útil, auxiliando a tomada de decisão e a seleção de alternativas de projetos de engenharia em prol da durabilidade.

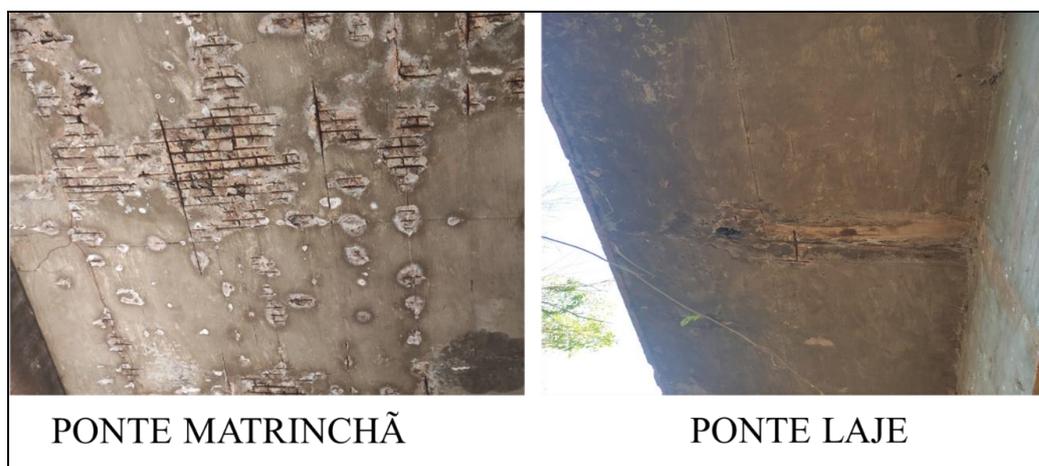
Figura 6. Desagregação. GO-060 entre Iporá e Israelândia.

A desagregação, também registrada em ponte e bueiro, é considerada como a quebra de fragmentos de concreto, que na maioria das vezes é causada pela oxidação e expansão das armaduras, pelo teor de inchamento do concreto quando este entra em contato com a água e pelo trabalho estrutural (VITÓRIO, 2002). Pontes e Pereira (2019), ressaltam a importância de estudos, do incentivo ao desenvolvimento de novos ensaios e testes referentes ao ataque de sulfatos na desagregação. Visto a necessidade de maiores pesquisas para a criação de novas
