**FACULDADE DE IPORÁ - FAI  
CURSO DE ENGENHARIA CIVIL**

**ANÁLISE DE APLICABILIDADE DO PROJETO DE PREVENÇÃO A  
INCÊNDIO EM UMA CASA DE EVENTOS NA CIDADE DE IPORÁ  
GOIÁS**

Trabalho de Conclusão do Curso, apresentado para obtenção do grau de Engenheiro Civil no Curso de Engenharia Civil na Faculdade de Iporá - FAI.

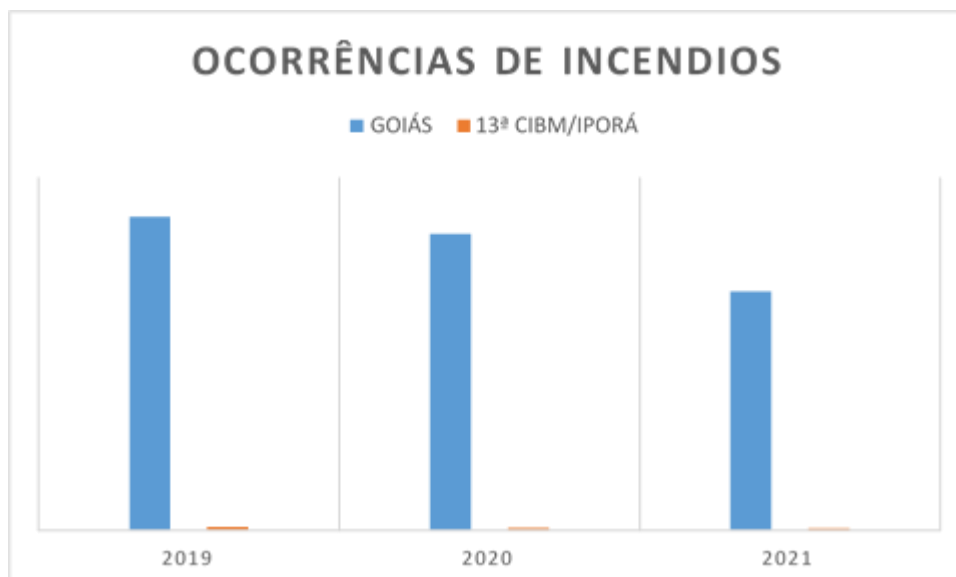
Tendo em análise uma cidade de pequeno porte como Iporá, situada no interior de Goiás na região centro oeste do estado. A cidade conta com uma população de 31.274 habitantes de acordo com censo 2010 do IBGE (Instituto Brasileiro de Geografia e Estatística) por isso a partir de 01 de janeiro de 2011 foi instalado oficialmente a corporação que sedia a cidade de Iporá atualmente, o 13ª CIBM/IPORÁ que atualmente atende cerca de 14 cidades (Amarinópolis, Aragarças, Arenópolis, Baliza, Bom Jardim de Goiás, Fazenda Nova, Iporá, Israelândia, Jaupaci, Montes Claros de Goiás, Novo Brasil, Palestina de Goiás, Piranhas). Tendo um grande potencial para incêndios e de acordo com as pesquisas anuais do CBMGO e do 13ª CIBM/IPORÁ (Figura1) mostra que está região ocorreu em média nos três últimos anos cerca de 21 ocorrências anualmente, contribuindo para estatísticas de ocorrência de incêndios urbanos, pelo fato da região ter muitos estabelecimentos com diversos tipos de atividade, nos quais estão propensos a incidentes com o fogo.

**Figura1-** Gráfico das Ocorrências de Incêndio (**Fonte:** Autoria própria, 2021)

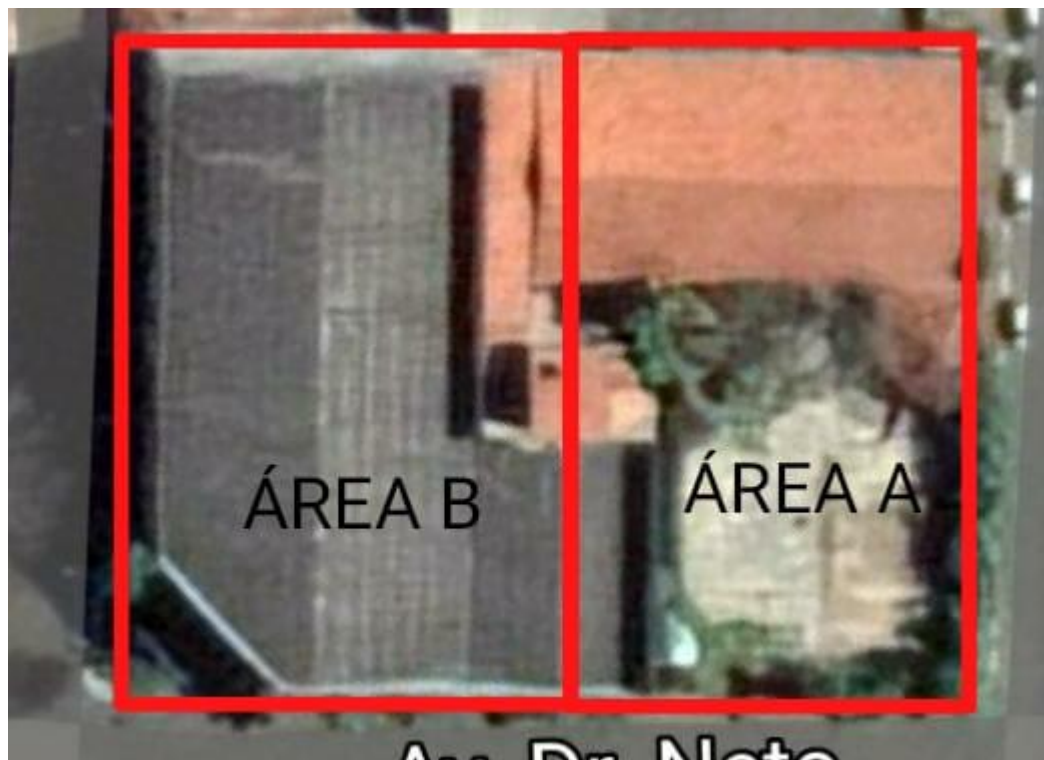
Inicialmente foi realizado a visita no estabelecimento, para o conhecimento do ambiente em questão, notou-se que se tratava de uma edificação com duas áreas com tamanhos distintos, em cada um tinha suas peculiaridades, sendo classificados inicialmente como Área A e Área B. Vale ressaltar que o uso dos dois espaços não é definido pelo tipo de evento, mas sim pelo cliente e pela quantidade de pessoas, tendo em vista que se tratam de dois ambientes com metragens diferentes. Nos ambientes nota-se, que a área B como uma casa realizadora de eventos com área mais ampla, divide-se em três pavimentos sendo eles subsolo, térreo e mezanino e tendo sua finalidade voltada para eventos de grande porte como shows, casamentos que tenha uma grande estrutura. Na Área A foi encontrado um espaço com proporções menores, voltada mais para eventos sociais como: casamentos de pequeno porte, recepções e confraternizações que tenha um número pequeno de pessoas. Tendo uma taxa de uso dos ambientes de 15% dos eventos com maior número de pessoas ocorria na Área B, enquanto que na Área A é de 85%.

**Figura 2** – Áreas do estabelecimento (Fonte: Adaptado Google Maps, 2021)

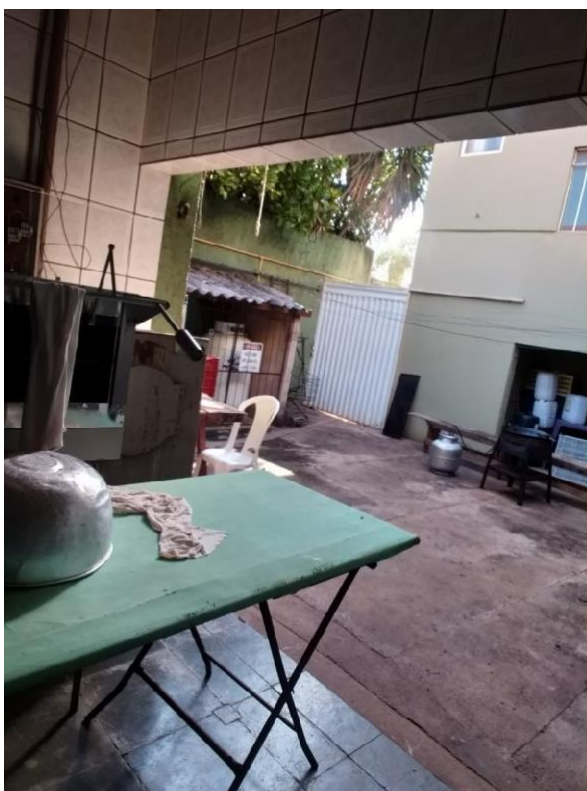
Considerando as determinações da NT 11/2021, foi constatado que a edificação seguia a maior parte das exigências descritas pela norma, a não ser pela passagem estar com certos impedimentos e falta de uma boa iluminação como mostra na imagem da NT que especifica que todas as saídas de emergência têm por obrigatoriedade estarem livres de barreiras e obstáculos, e no empreendimento em questão foi encontrado os seguintes empecilhos.

**Figura 3** – Saída de Emergência (**Fonte:** Autoria própria, 2021)

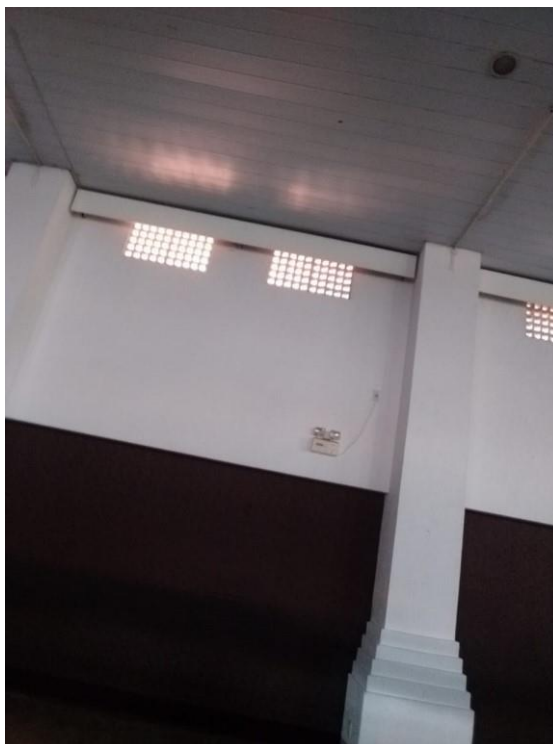
Onde o presente estudo foi aplicado, identificou-se que todas estavam dispostas em lugares cujas as distancias estavam corretas entre as iluminações, porem estava distribuída em apenas uma parede e isso não é o adequado, por mais que elas sejam de uma potência muito grande a forma que elas espalhadas faz com que certos ambientes como a cozinha não tenha uma luminosidade em caso seja interrompida a energia. Como pode ser observado na Figura 4.

**Figura 4** – Iluminação de Emergência (**Fonte:** Autoria própria, 2021)

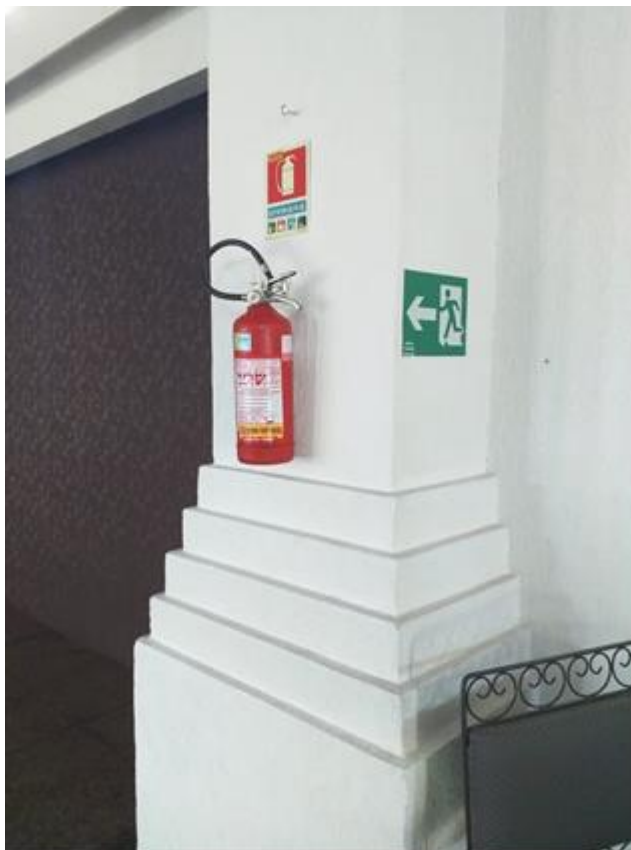
A mesma faz o uso de símbolos, com mensagens e cores já estabelecidos pela NT, e devem ser implantadas no interior do imóvel e nas áreas de risco. A NT estabelece que esta sinalização contenha elementos fotoluminescentes nas cores brancas e amarelas dos símbolos afim de indicar o que se tem nela caso esteja em situação de risco, para instruir as pessoas os equipamentos de combate a incêndio, alarme de incêndio e a saída mais próxima, após a averiguação se o imóvel seguia o regimento estabelecido pela NT, conclui-se que a edificação atendia todos os quesitos exigidos.

**Figura 5** – Sinalização de Emergência (**Fonte:** Autoria própria, 2021)

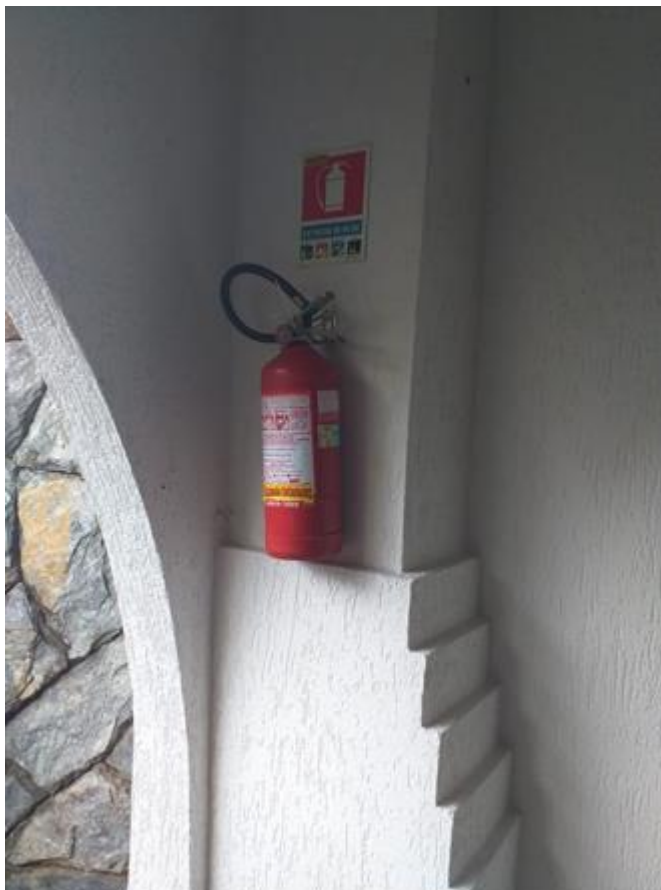
Tendo ciência de acordo com a NT 21/2014 (Sistema de proteção por extintores de incêndio) que este elemento é mais comumente utilizado no combate ao incêndio, o mesmo é de suma importância para o combate das chamas, evitando assim que o incêndio não tome grande proporção, os mesmos são distinguidos por classes variadas de acordo com o risco predominante para o ambiente que ele esteja presente. A norma estabelece que cada pavimento da edificação possua no mínimo duas unidades extintoras, sendo uma para incêndios classe A e outra para classes B e C. Cada classe possui sua especificação e finalidade, tendo assim peculiaridades que atenderiam cada situação de uma forma, levando em consideração que cada incêndio é único. NA edificação foi 21 extintores de forma que eles se dividiram em Subsolo 4 extintores, 14 térreos e 3 mezaninos. A edificação em questão é de risco médio e a norma obriga que os extintores portáteis fiquem implantados 20 m de distância. A edificação atendeu todos os requisitos em relação aos extintores

**Figura 6** – Extintor (Fonte: Autoria própria, 2021)

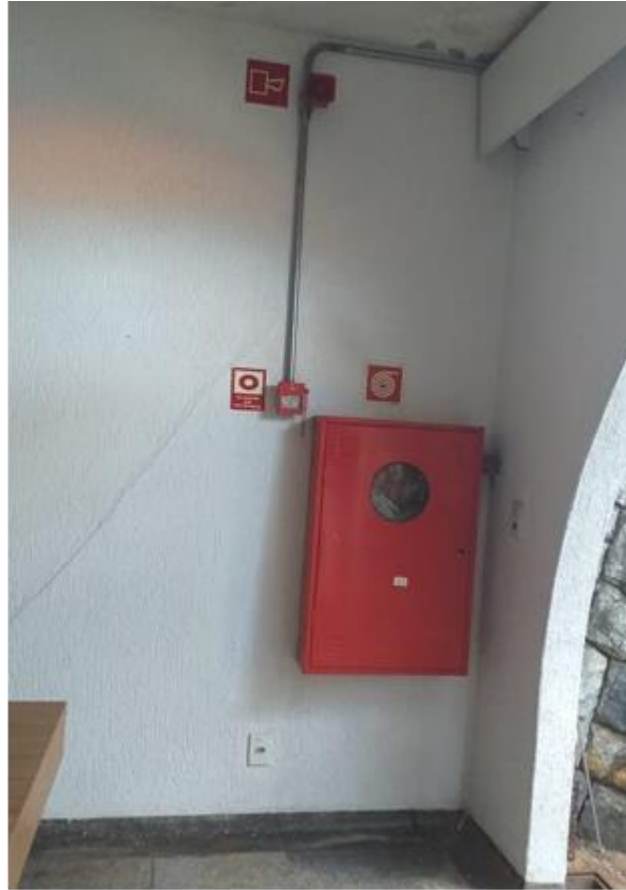
Na área em questão tem a seguinte distribuição: subsolo seria necessário apenas um, mas como o subsolo é usado como depósito foi instalado dois para garantir a segurança do local, térreo tem quatro e no mezanino um.

**Figura 7** – Hidrante (Fonte: Autoria própria, 2021)
