ESTUDO COMPARATIVO ENTRE EDIFICAÇÕES COM E SEM A
EXECUÇÃO DE IMPERMEABILIZAÇÃO EM VIGAS BALDRAMES

IPORÁ, 14 DEZEMBRO DE 2021

Trabalho de Conclusão do Curso, apresentado para obtenção do grau de Engenheiro (a) Civil no Curso de Engenharia Civil na Faculdade de Iporá - FAI.

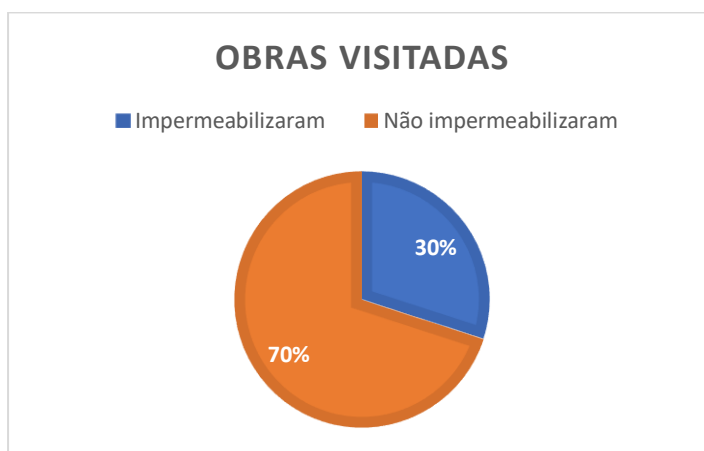
Em uma amostragem de 10 obras, constatou-se que somente 3 optaram pelo processo de impermeabilização, sendo 1 em questão um edifício de grande porte, e todo o restante das obras visitadas são residenciais.

Figura 1 - Gráfico de obras impermeabilizantes
Fonte: Própria, 2021

Constatando-se também que 6 entre as 7 obras que não optaram pelo processo não contavam com a orientação técnica, somente 1 obra mesmo com a indicação do engenheiro não optou por seguir a execução da impermeabilização, em oposição as outras 3 obras que devido a orientação do engenheiro civil aderiram a impermeabilização da viga baldrame.

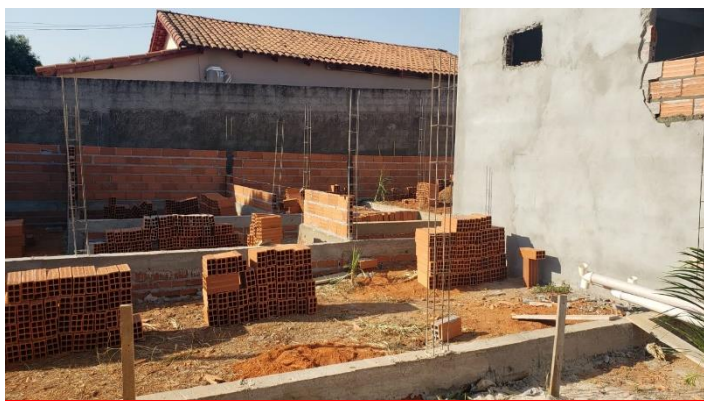
Figura 2 - Obra que não optou por impermeabilizar a viga baldrame
Fonte: Própria, 2021

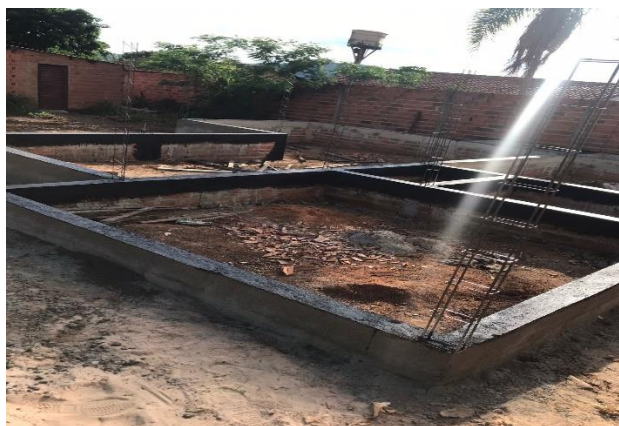
Figura 3 - Obra que optou pela impermeabilização da viga baldrame
Fonte: Própria, 2021

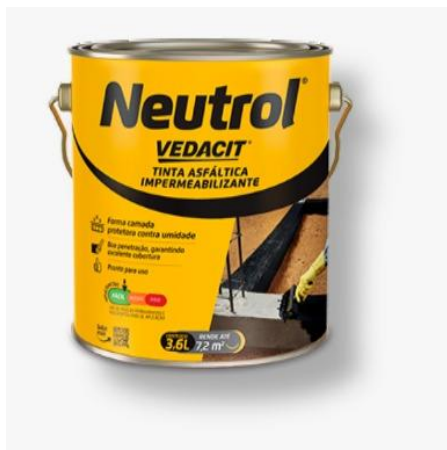
Os entrevistados quando questionados sobre qual foi o produto utilizado responderam foi escolhido Neutrol, que de acordo com o manual técnico para impermeabilização de estruturas da Vedacit (2010) é definido como uma tinta asfáltica de grande aderência e alta resistência química que forma uma película impermeável. É indicado para proteção de estruturas de concreto e alvenaria revestida com argamassa em contato com o solo sujeita a águas e aos meios agressivos. Indicado também para estruturas de madeira e metálicas não expostas a intempéries.

Figura 4 - Tinta asfáltica impermeabilizante
Fonte: Vedacit, 2021

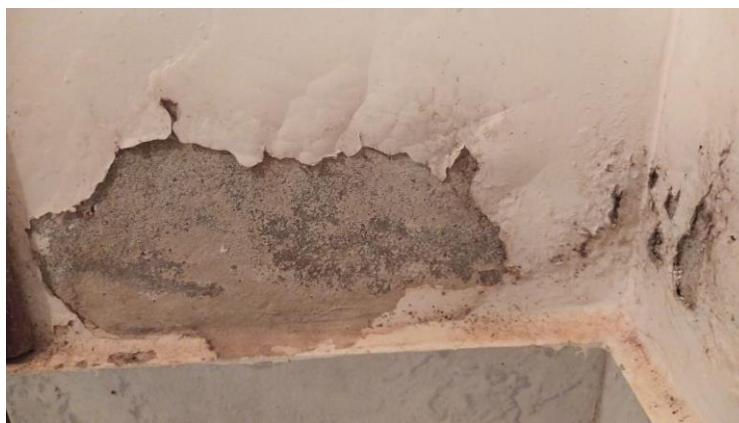
Figura 5 - Descascamento da pintura por falta de impermeabilização
Fonte: própria, 2021.

Dentre os 10 entrevistados, 7 confirmaram a existência de patologias na residência, mas somente 5 foram constatadas como sendo pela falta de impermeabilização da viga baldrame, essas 5 patologias foram identificadas de acordo com Pironi (1988) onde se afirma que os baldrames expostos a constante umidade normalmente umedecem as paredes, por pressão capilar ou capilaridade, em até aproximadamente 1 metro, acima do piso. E questionados se essas patologias afetam no seu dia a dia, todos confirmaram que além do incômodo estético, o cheiro de mofo é constante, e 2 afirmaram ter problemas para dormir no cômodo pois afetavam a respiração, questionou-se aos entrevistados que optaram pela impermeabilização se foi uma boa escolha e todos disseram que sim, pois as residências não apresentam fatores que afetam o bem estar dos residentes.
